Asbestinventarisatetest

Lispersteenweg 12/1, 2530 Boechout

Attestnummer : 20230725-000386.000

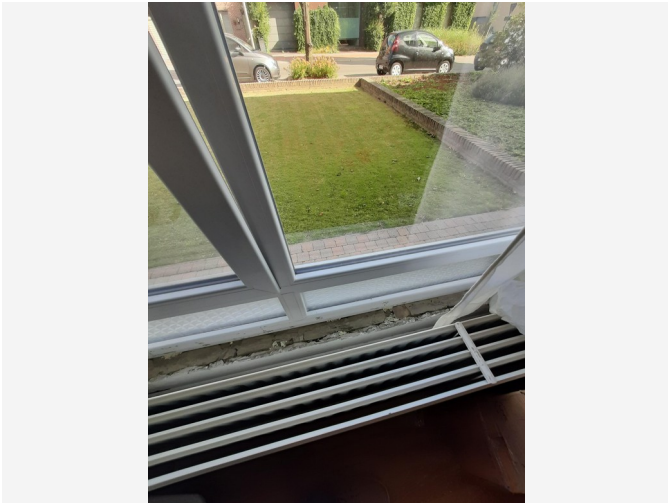
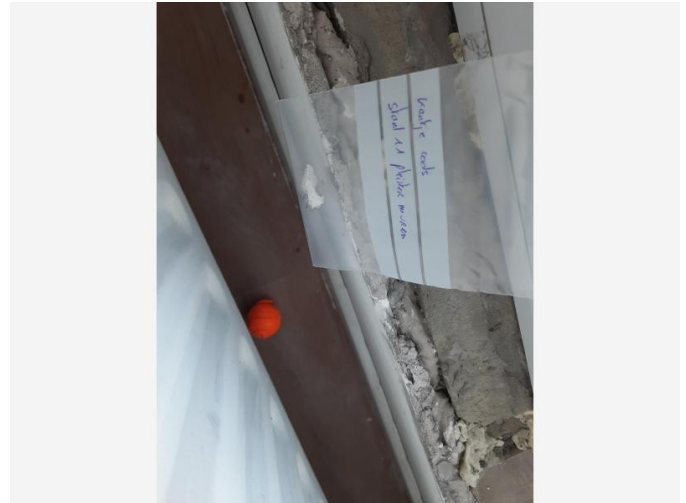
Overzichtsfoto

Detailfoto

Geen asbest

#	Type	Referentie	Resultaat
2.1	Mengmonster	Staal 1.1 pleister muren	Geen asbest

Beschrijving	Pleisterwerk muren
Omgeving	Binnen
Primaire drager	Binnenwand
Bindmiddel van materiaal	Gips - kalk

Gebondenheid op basis van bindmiddel	Niet-hechtgebonden
Hoeveelheid (oppervlakte - dikte - aantal)	• 200,00 m ² - 1,00 cm - 1 stuk
Totaal volume	2,00 m ³
Identificatiemethode	Vaststelling met monstername
Destructieve handeling voor identificatie	Nee
